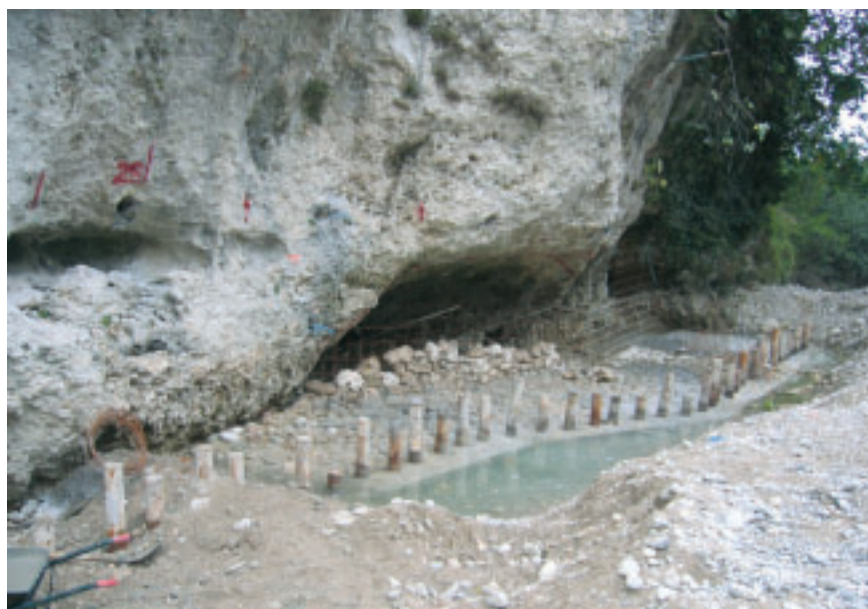
### **Abbassamento della fondazione al di sotto del piano delle ghiaie**

In relazione a questo intervento, nel progetto originario erano stati ripresi i criteri adottati nei lavori già eseguiti in cui la fondazione dei muri di chiusura degli ingrottamenti è impostata, per circa 30 cm, al di sopra del piano delle ghiaie.

È stato previsto l'abbassamento della fondazione, in modo che la stessa rimanga sempre al di sotto del pelo libero dell'acqua in condizioni di magra: in questo modo, trattandosi di interventi in prossimità del Ponte del Diavolo, l'impatto visivo dall'alto sarà ridotto rispetto alle situazioni esistenti.
