L'intervento di recupero dell'ex Monte di Pietà, da adibirsi al piano terra a sede di attività atte a rivitalizzare la prospiciente piazza, ed agli altri piani a sede degli uffici finanziari comunali, è stato attuato nel pieno rispetto della tipologia e del valore storico-artistico del manufatto.

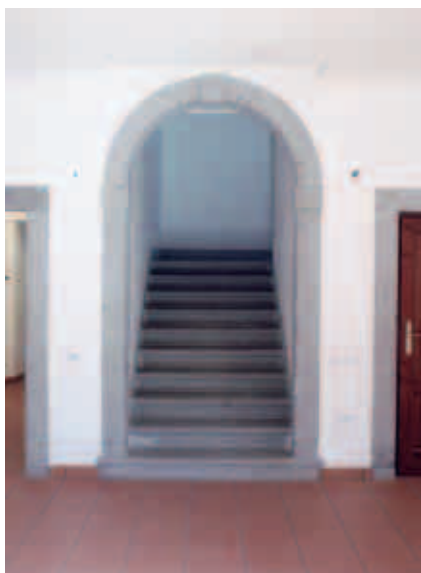
All'interno, la caratteristica distributiva più originale, chiaramente legata alla destinazione d'uso originaria, è la posizione della scala che porta ai piani superiori, con accesso diretto dal vicolo retrostante, per garantire la necessaria privacy agli utenti.

La scala sbarca al primo piano in un saloncino centrale con porte riquadrate in pietra e con soffitto a cassettoni in legno, probabilmente frutto di un intervento di sistemazione interna abbastanza recente. Il saloncino funge da spazio di distribuzione degli altri vani al piano; il secondo ed il terzo piano ripetono lo stesso schema distributivo.

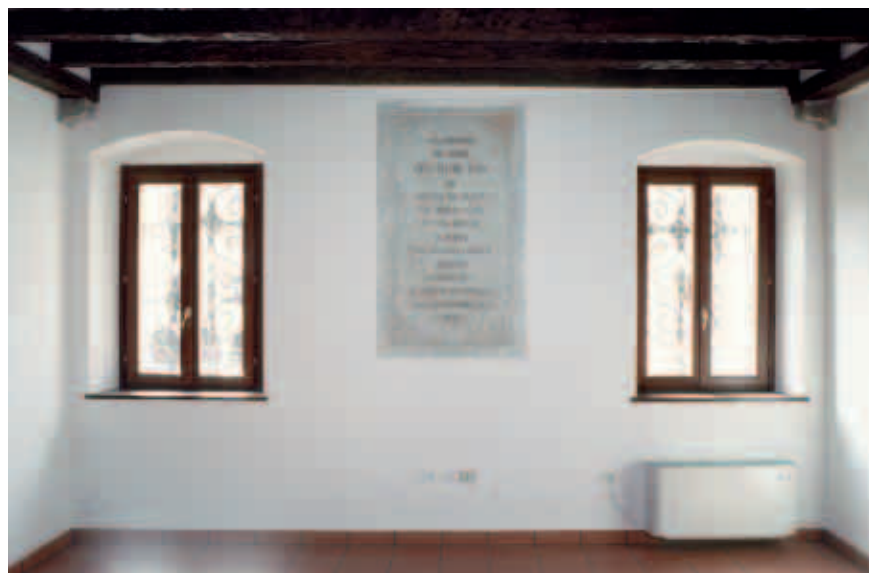
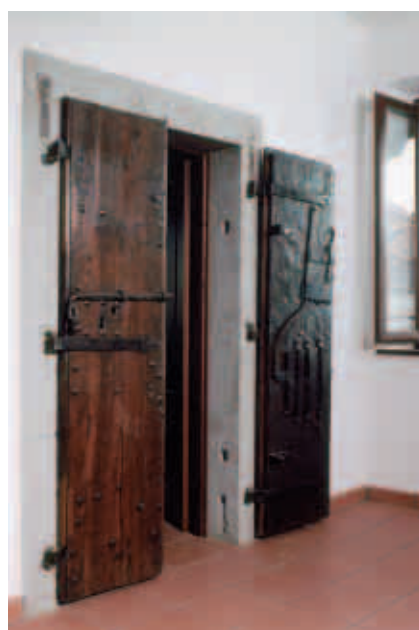
Il progetto ha consentito il recupero dell'impianto tipologico originale, caratterizzato dalla presenza del nucleo

scale centrale e da un'orditura portante in setti murari paralleli, che è stata ripristinata ove era stata eliminata con interventi strutturali precedenti.
