Progetto e Direzione Lavori: Studio Busolini & Costantini progetti - Tavagnacco per. ind. Luigi Costantini
 con la collaborazione di: SINTPRO sinergie integrate professionali s.r.l. - Tavagnacco ing. Deborah Costantini
 Impresa esecutrice: SL Costruzioni - Duino Aurisina
 Importo progettuale 150.000,00 Euro

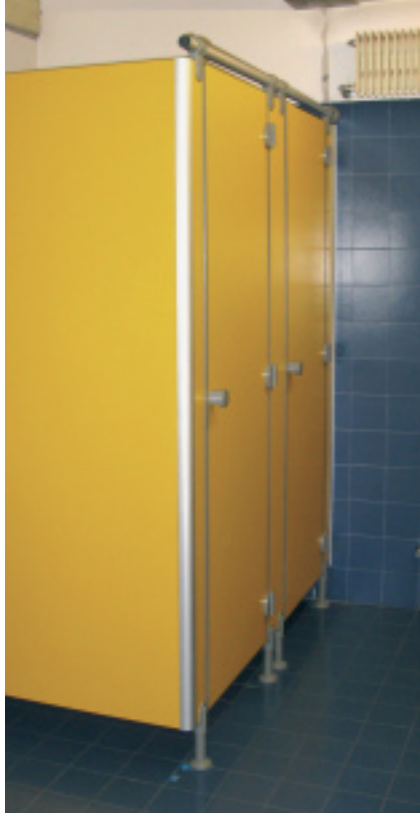
I nuovi box degli spogliatoi

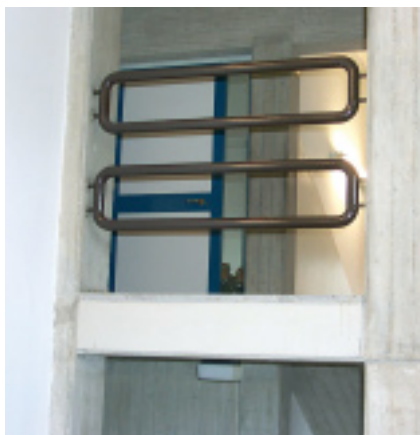
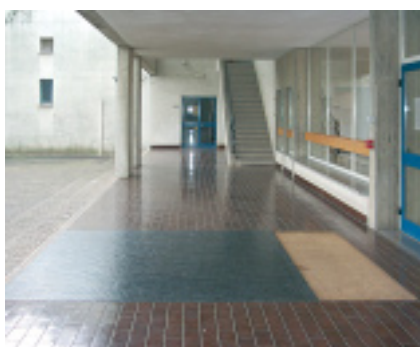
Il portico esterno prima e dopo l'intervento

Per il portico esterno, dove il pericolo è risultato maggiore e dove soluzioni di rivestimento non avrebbero garantito nel tempo la durata della funzione antisdrucchiolo richiesta, l'intervento ha comportato la rimozione totale della pavimentazione preesistente e la sostituzione della stessa con un'altra realizzata con

blocchetti di porfido, similmente al resto del contesto. L'atrio interno, invece, è stato rivestito con una pavimentazione in gomma, simile a quella esistente in altre zone, la cui colorazione è stata scelta, con particolare competenza ambientale e gusto estetico, dalla Responsabile e dal Personale della Scuola.
